### SAN JOSE DE VALDERAS: un estudio nulo

**INFORME: NEGATIVOS OVNI**

**FECHA: DICIEMBRE 1996**

**INFORME TECNICO  
SOBRE  
AUTENTIFICACION DE  
NEGATIVOS FOTOGRAFICOS**

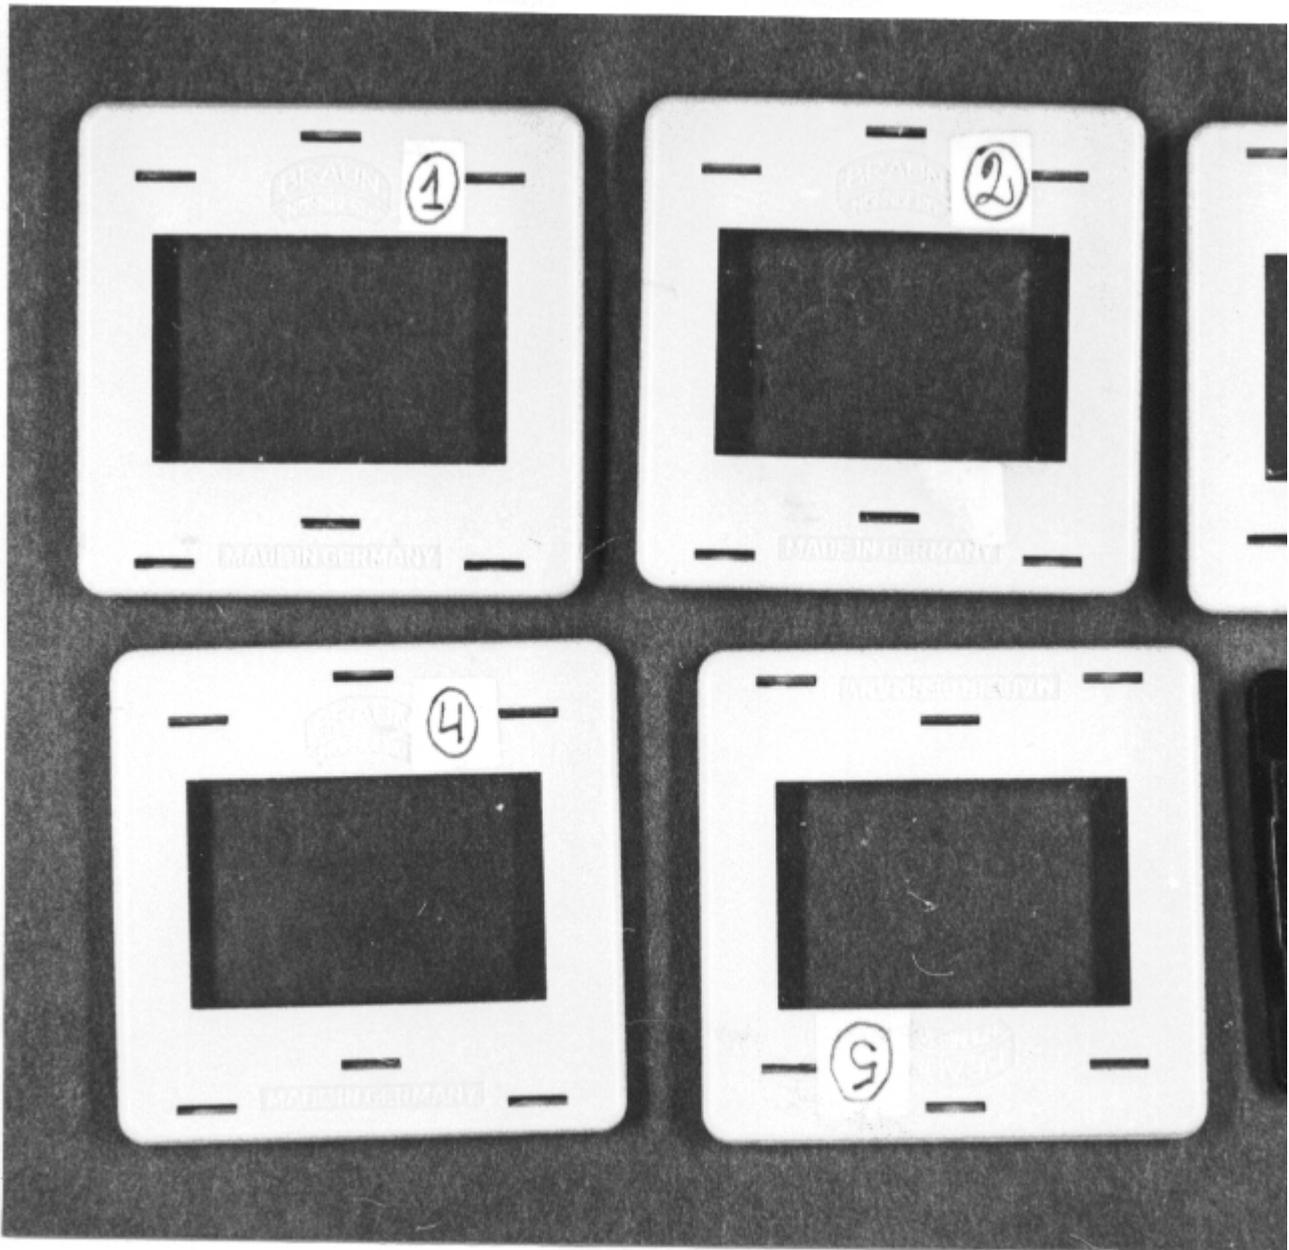
**portanegativos, con la referencia**

Marco de referencia 3.- El negativo tiene los números 12 y 12A. El plástico protector de la cara gris aparece roto.

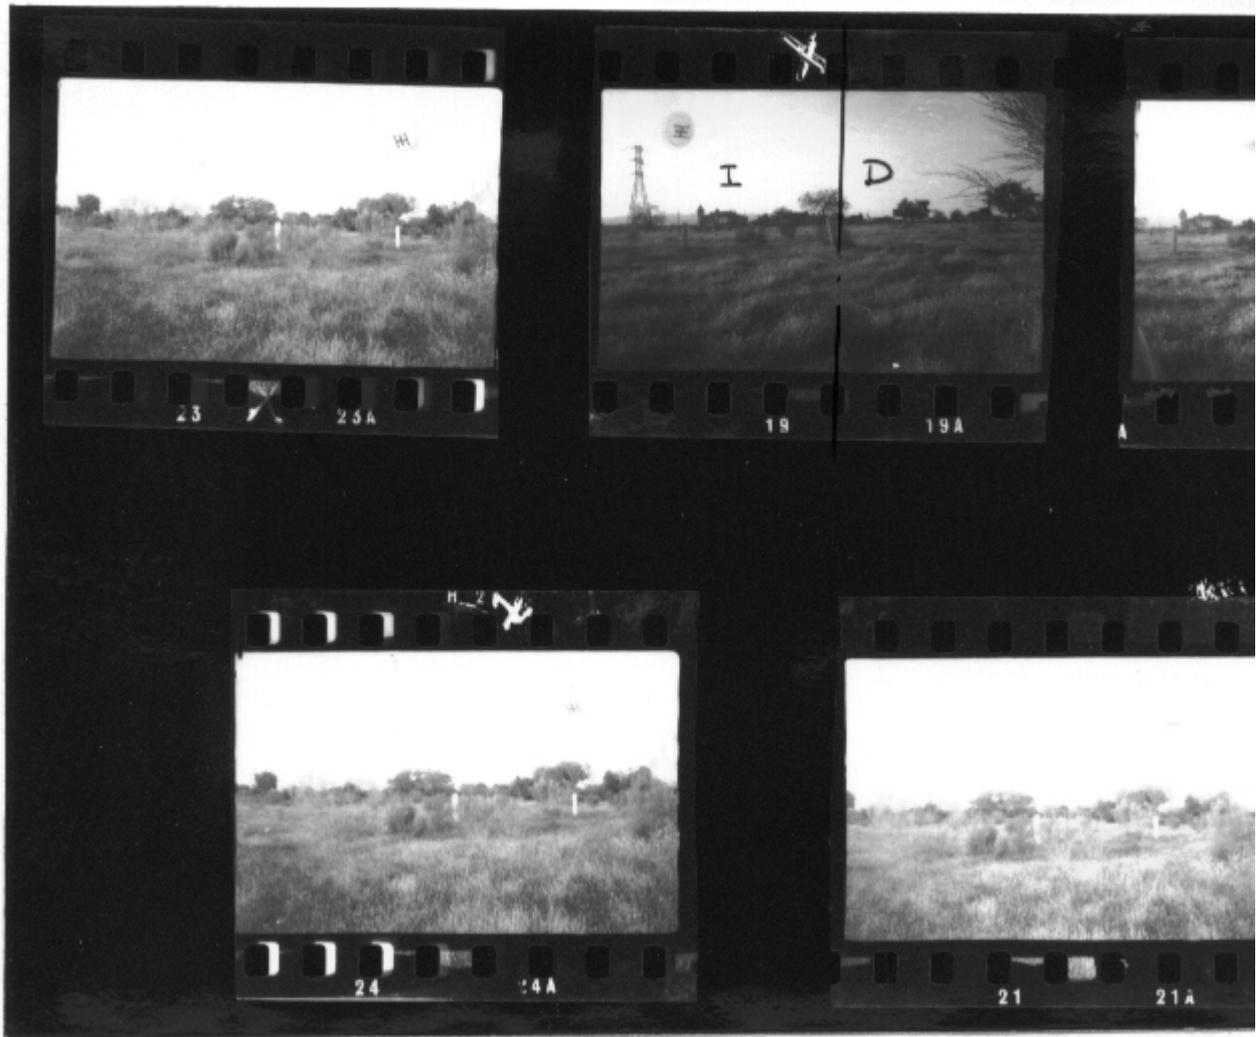
**muestra en positivo, por contacto, de los negativos**

Los negativos fotográficos son de película en BLANCO Y NEGRO, de la que no se puede facilitar la marca ni las características técnicas, tal como la densidad u otras, si bien aparece en uno de ellos la referencia H 27 (negativo nº 12) de la que no se dispone de código a efectos de proporcionar una información fidedigna, aunque parece ser, corresponden a la marca VALCA y de una sensibilidad próxima a 400 ASA.

Los negativos aparecen, en general, sucios, con rozaduras y forzados, en cuanto al espacio que ofrece cada marquito para su instalación. El negativo nº 12 aparece con varios dobleces, que se atribuye a que, él en particular, ha sufrido, en algún momento de su manipulación, una fuerte radiación de calor, hasta el punto de afectar al celuloide.

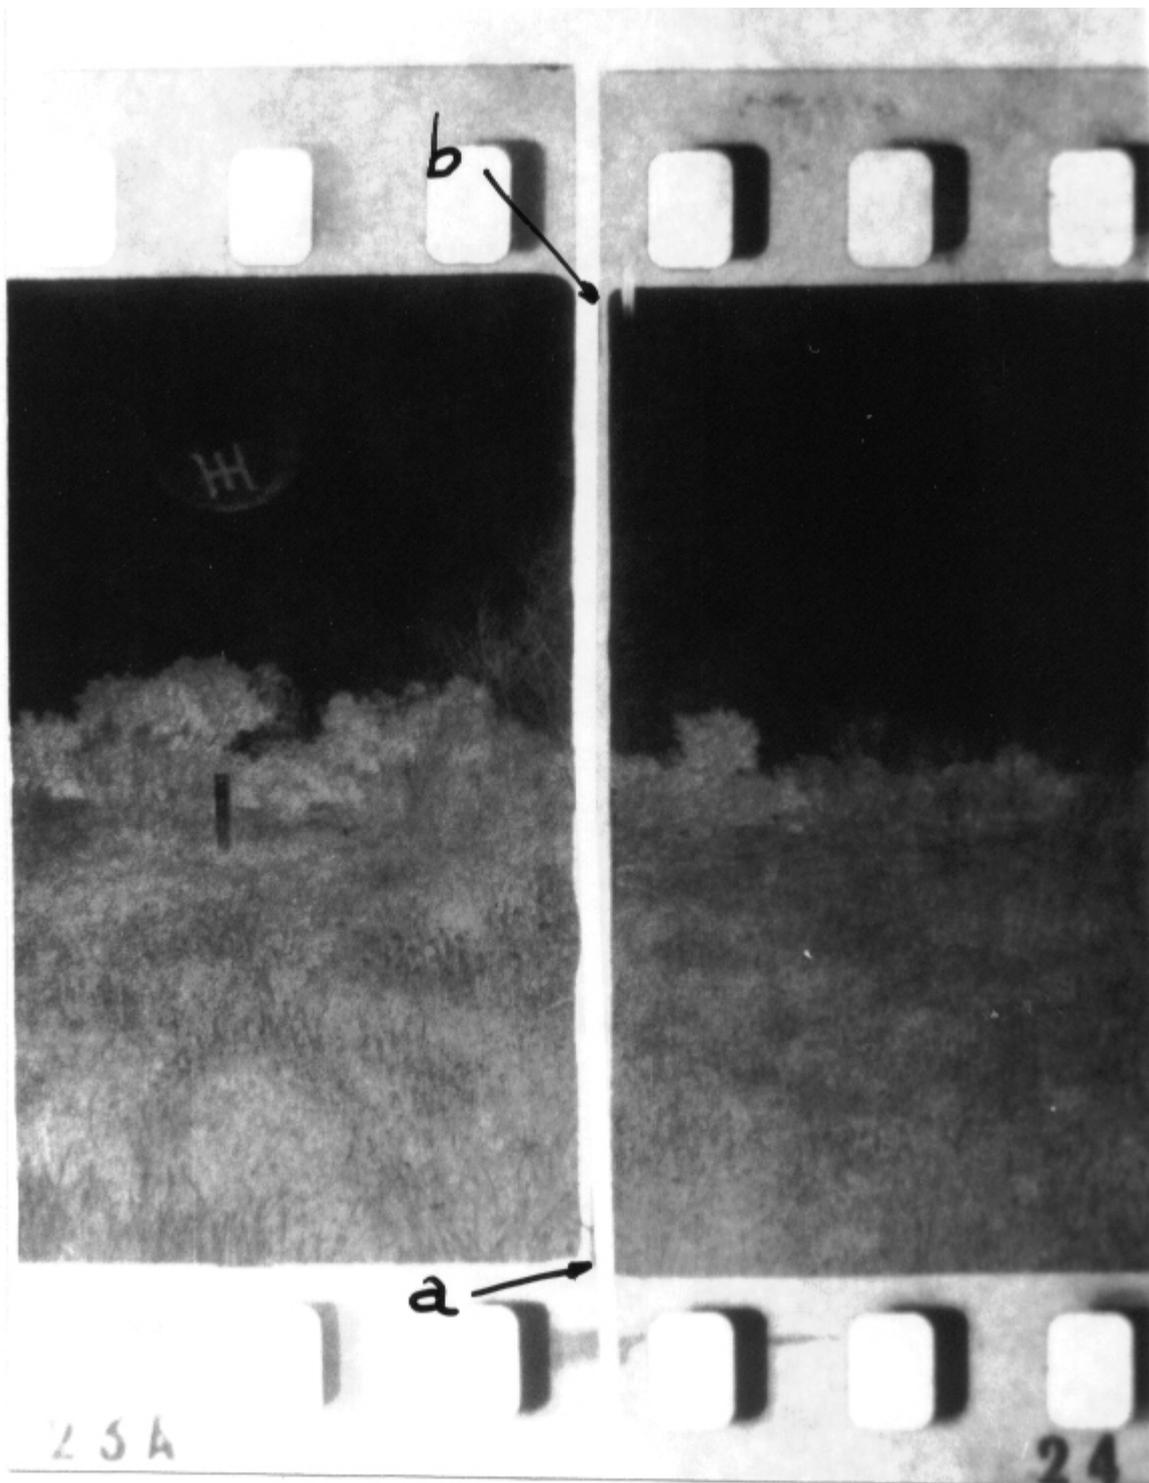
Fotografía N°4: extremos coincidentes de los negativos 23 y 24

El hecho de que el orden de las fotografías que se deduce de las referencias del filme no se corresponda con el asignado de forma manual a los marquitos puede deberse no a una intencionalidad, sino simplemente, a alteraciones introducidas involuntariamente durante el proceso de escribir las referencias de los marcos, o en el de la instalación de los fotogramas en dichos contenedores. Por otra parte, cabe deducir que todos los negativos pertenecen a una sola película o rollo fotográfico, en razón de su calidad y en que los bordes derecho e izquierdo respectivos, de los negativos 23 y 24 corresponden a un único corte practicado para separarlos, lo que se puede comprobar en la fotografía nº 4.

a=emulsión de 24 en 23

b=emulsión de 23 en 24

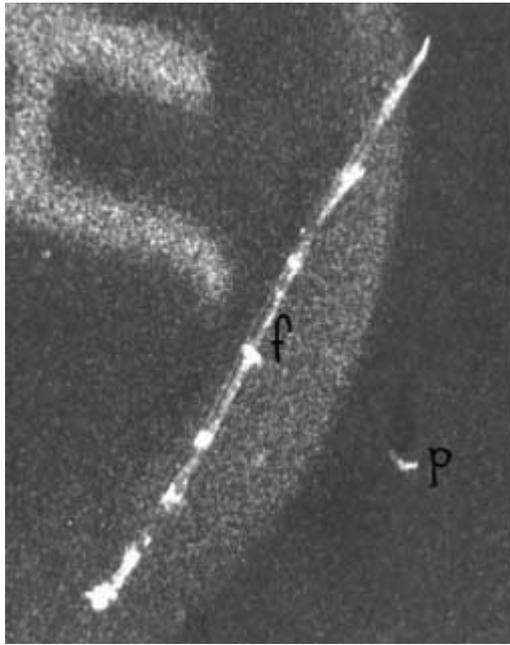
Como queda expuesto, se ha realizado el examen con luz oblicua de cada negativo, con gran detalle, utilizando aumentos de hasta x1200, recorriendo toda la superficie sobre la que se extiende el material fotosensible, encontrándose, accidentalmente, elementos o sustancias procedentes de cualquier manipulación o manejo llevada a cabo de forma natural, sin fines fraudulentos, o bien, debidos a la contaminación ambiental (fot. 11).

Fotografía nº 11.- Suciedad sobre un negativo. Luz oblicua.  
(f, fibra de papel; p, mota de polvo)

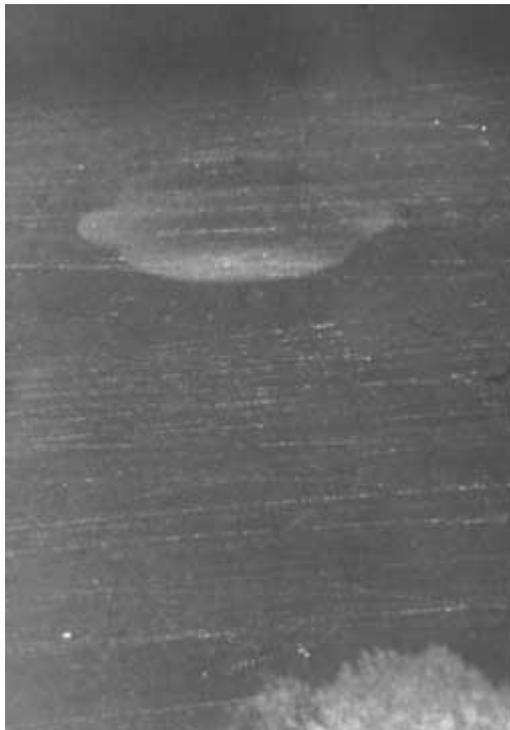
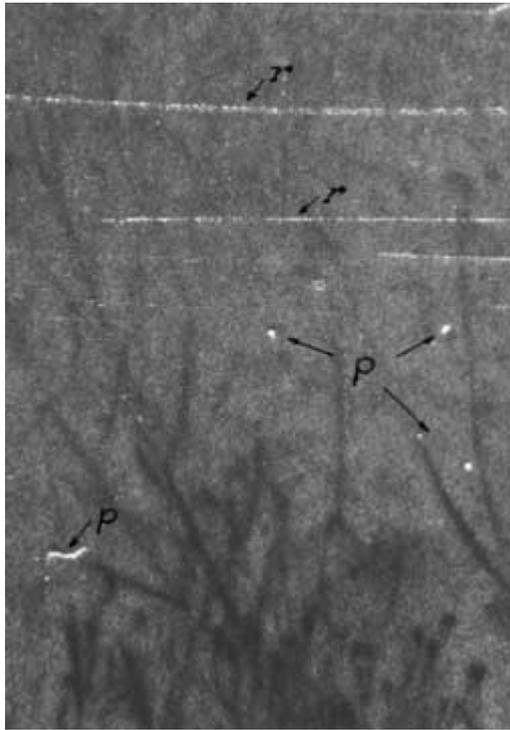
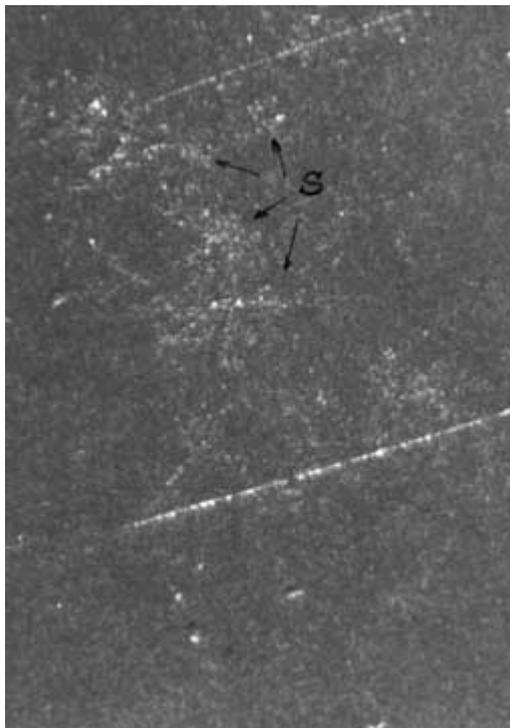
Con la luz rasante se han detectado erosiones, suciedad y rayaduras que también hay que atribuir a los procesos de utilización o trabajo con los negativos, pues las referidas lesiones han sido producidas por el rozamiento con otros cuerpos, más duros que sus capas de gelatina, poliéster o el propio celuloide, como pueden ser los elementos de soporte de las ampliadoras, útiles de sujeción, arrastramiento, etc. (fotog. 12, 13 y 14).

Fotografía nº13: Rozamientos (r) y polvo (p). Luz rasante.

Fotografía nº14: Suciedad (s) adherida, con restos de sudor. Luz rasante.

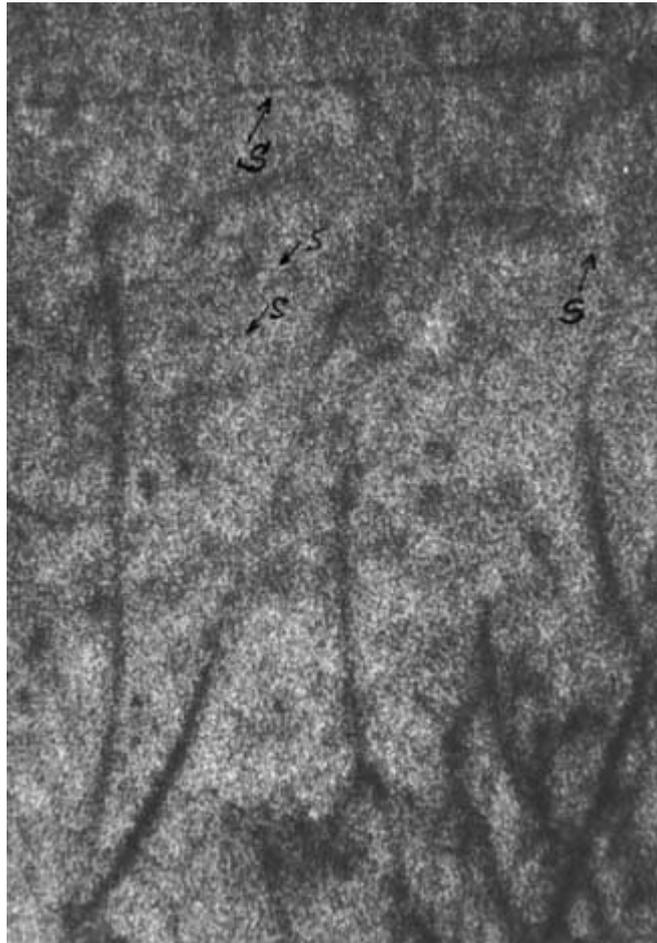
Posteriormente se analizaron con luz diascópica o trayectiva (el objeto se sitúa entre la fuente de luz y el objetivo el macroscopio para ser visto por transparencia). De este examen se expone una muestra fotográfica en la que se ha podido apreciar como los efectos de las rayaduras ocasionadas accidentalmente (Fotog. 15) los depósitos de suciedad (Fotog 16), etc, existentes en una cara, se transfieren a la otra como sombras.

Fotografía nº15: Sombra producida por surcos y lesiones en la cara opuesta. Luz diascópica.

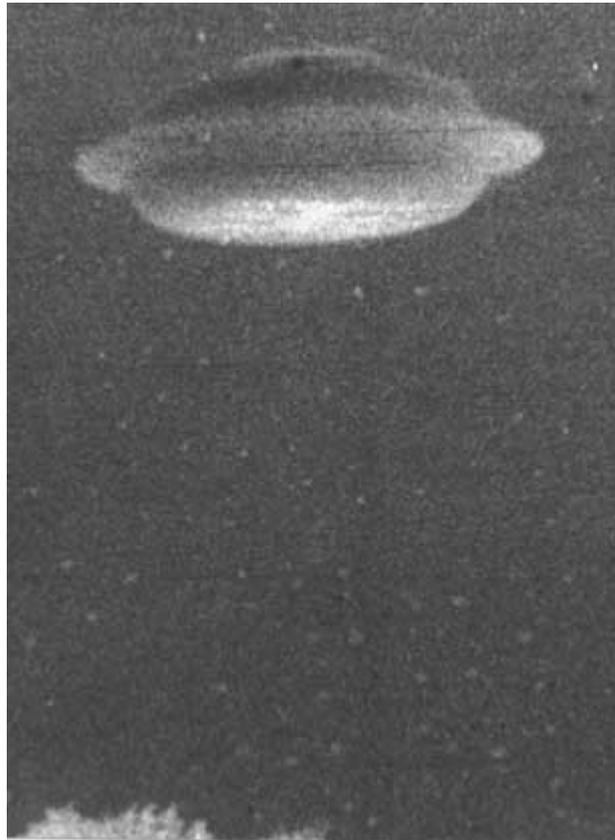
Cabe señalar como detalle particular, que en el negativo nº 21, al ser ampliado (Fot 17 y 18), aparecen unas "manchas-lunares". Estas manchas se atribuyen a «ataques» de cloro, sufridos por la película fotosensible, o que pudieran ser microscópicas cristalizaciones, depositadas en el negativo, debidas a las sustancias disueltas en el agua utilizada en los procesos de revelado y lavado en el laboratorio. Su distribución permite deducir que también, podrían deberse a haber tenido contacto la película, estando húmeda, con una superficie tramada (bayeta, tejido, etc). No se debe descartar que hayan sufrido algún deterioro en el proceso de estudio llevado a cabo en la realización del "ANÁLISIS INFOGRÁFICO DEL MATERIAL UFOLOGICO" (AIMU), tal como en el mismo se explica. (Cita en página 7 y excusa en la página 19 del AIMU).

Fotografía nº17: Manchas lunares. Luz discópica

Fotografía nº18: Manchas lunares. Luz discópica.

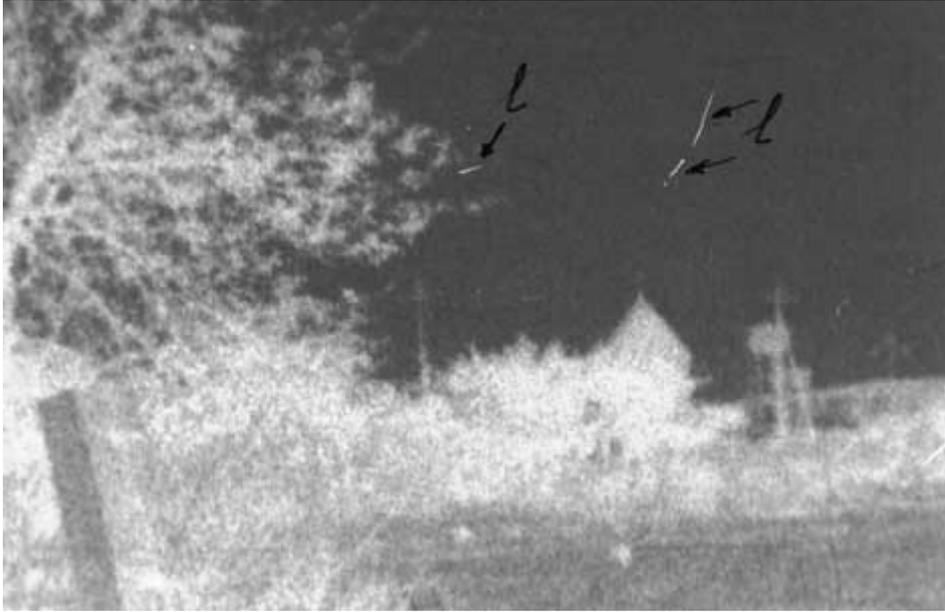
Fotografía nº19: Lesiones (l) provocadas.
