### SAN JOSE DE VALDERAS: un estudio nulo

**INFORME: NEGATIVOS OVNI**

**FECHA: DICIEMBRE 1996**

**INFORME TECNICO  
SOBRE  
AUTENTIFICACION DE  
NEGATIVOS FOTOGRAFICOS**

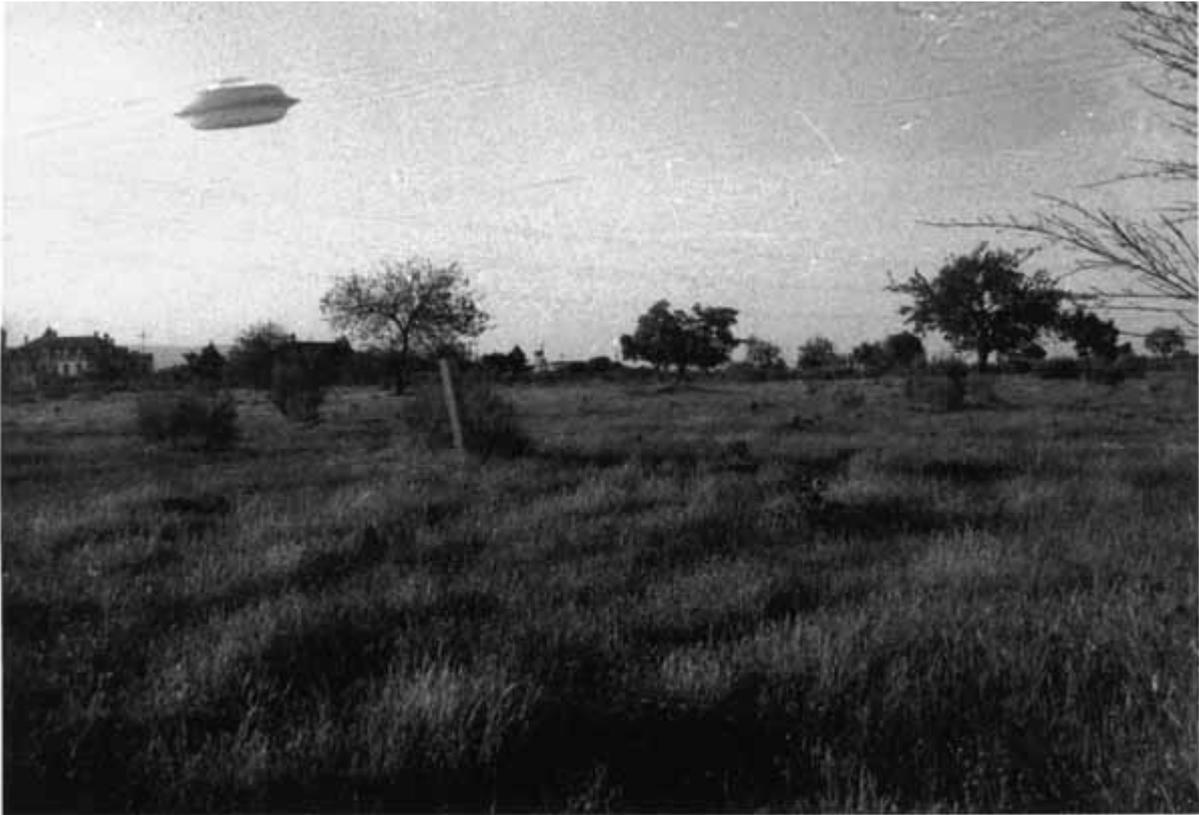
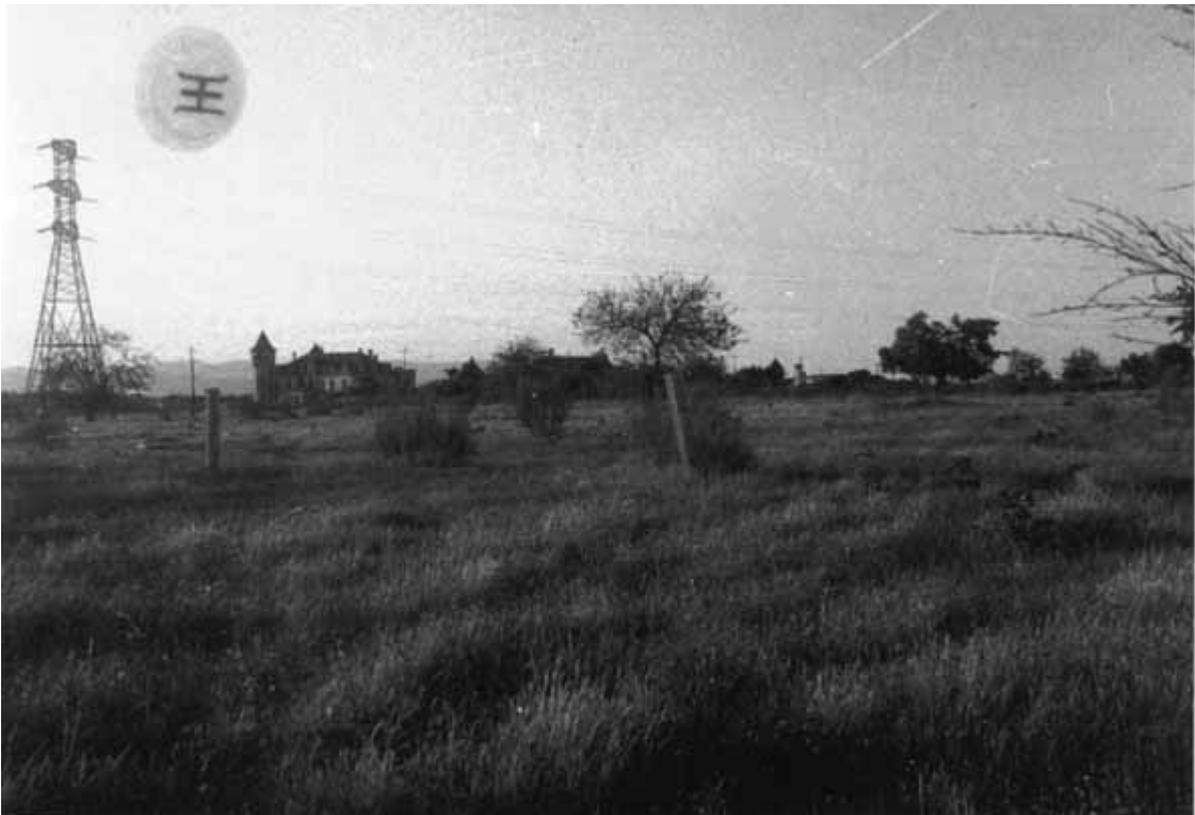
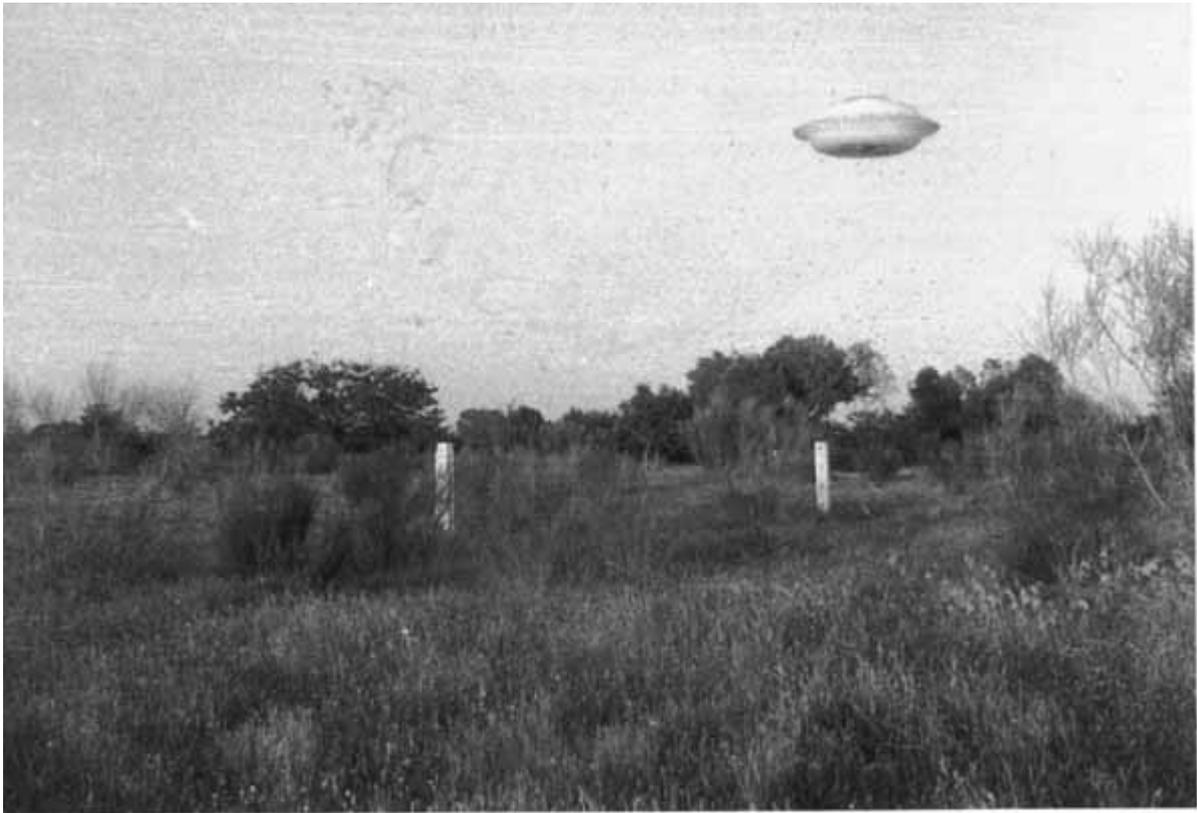
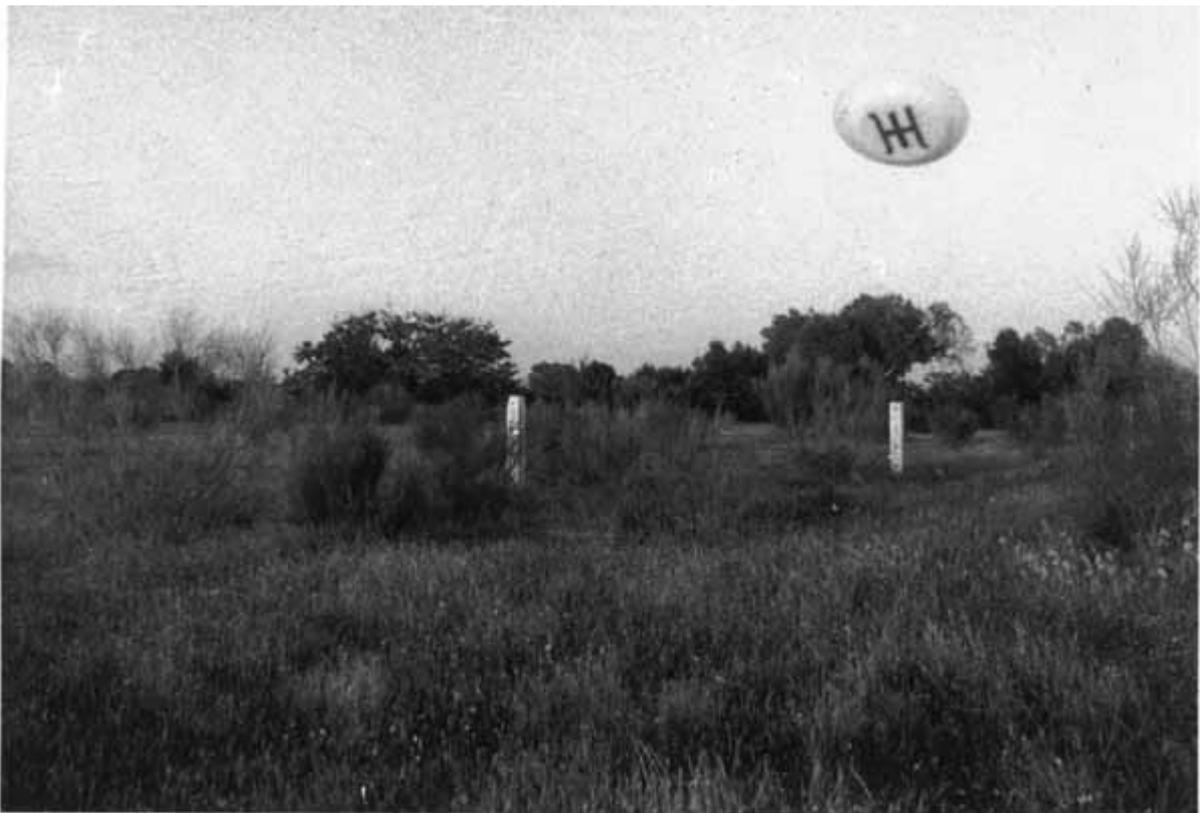
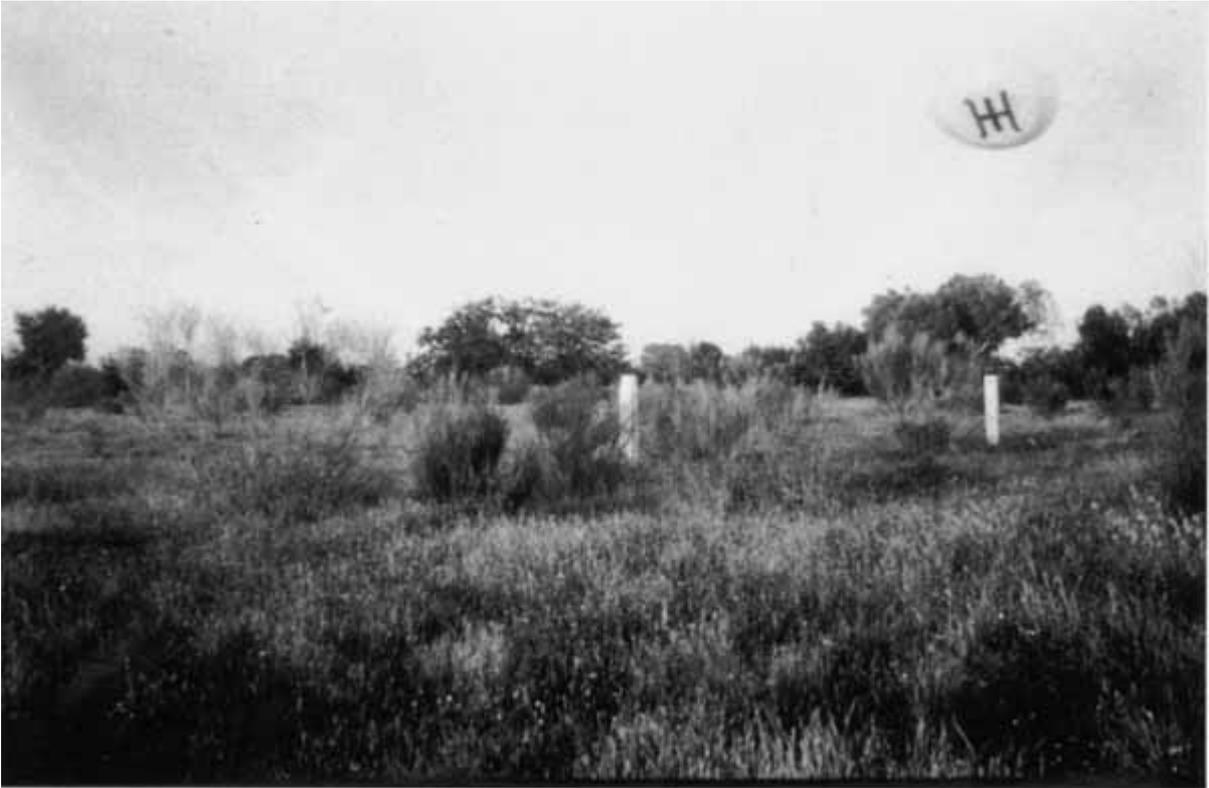
LOS CINCO POSITIVOS ORIGINALES - NEGATIVOS 12,19,21,23 Y 24

Los negativos aparecen, en general, sucios, con rozaduras y forzados, en cuanto al espacio que ofrece cada marquito para su instalación. El negativo nº 12 aparece con varios dobleces, que se atribuye a que, él en particular, ha sufrido, en algún momento de su manipulación, una fuerte radiación de calor, hasta el punto de afectar al celuloide.

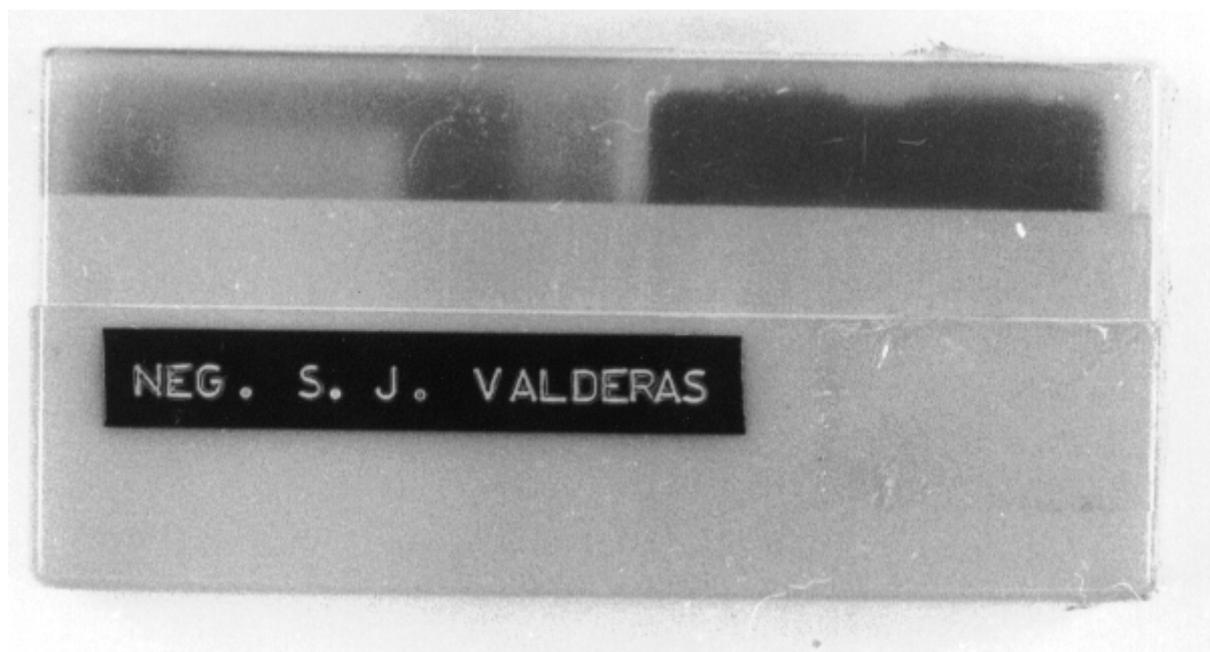
- Un estuche de diapositivas de la marca Kodak con la referencia «NEG.S.J.VALDERAS».
- (Fot.1).

**estuche con los negativos**

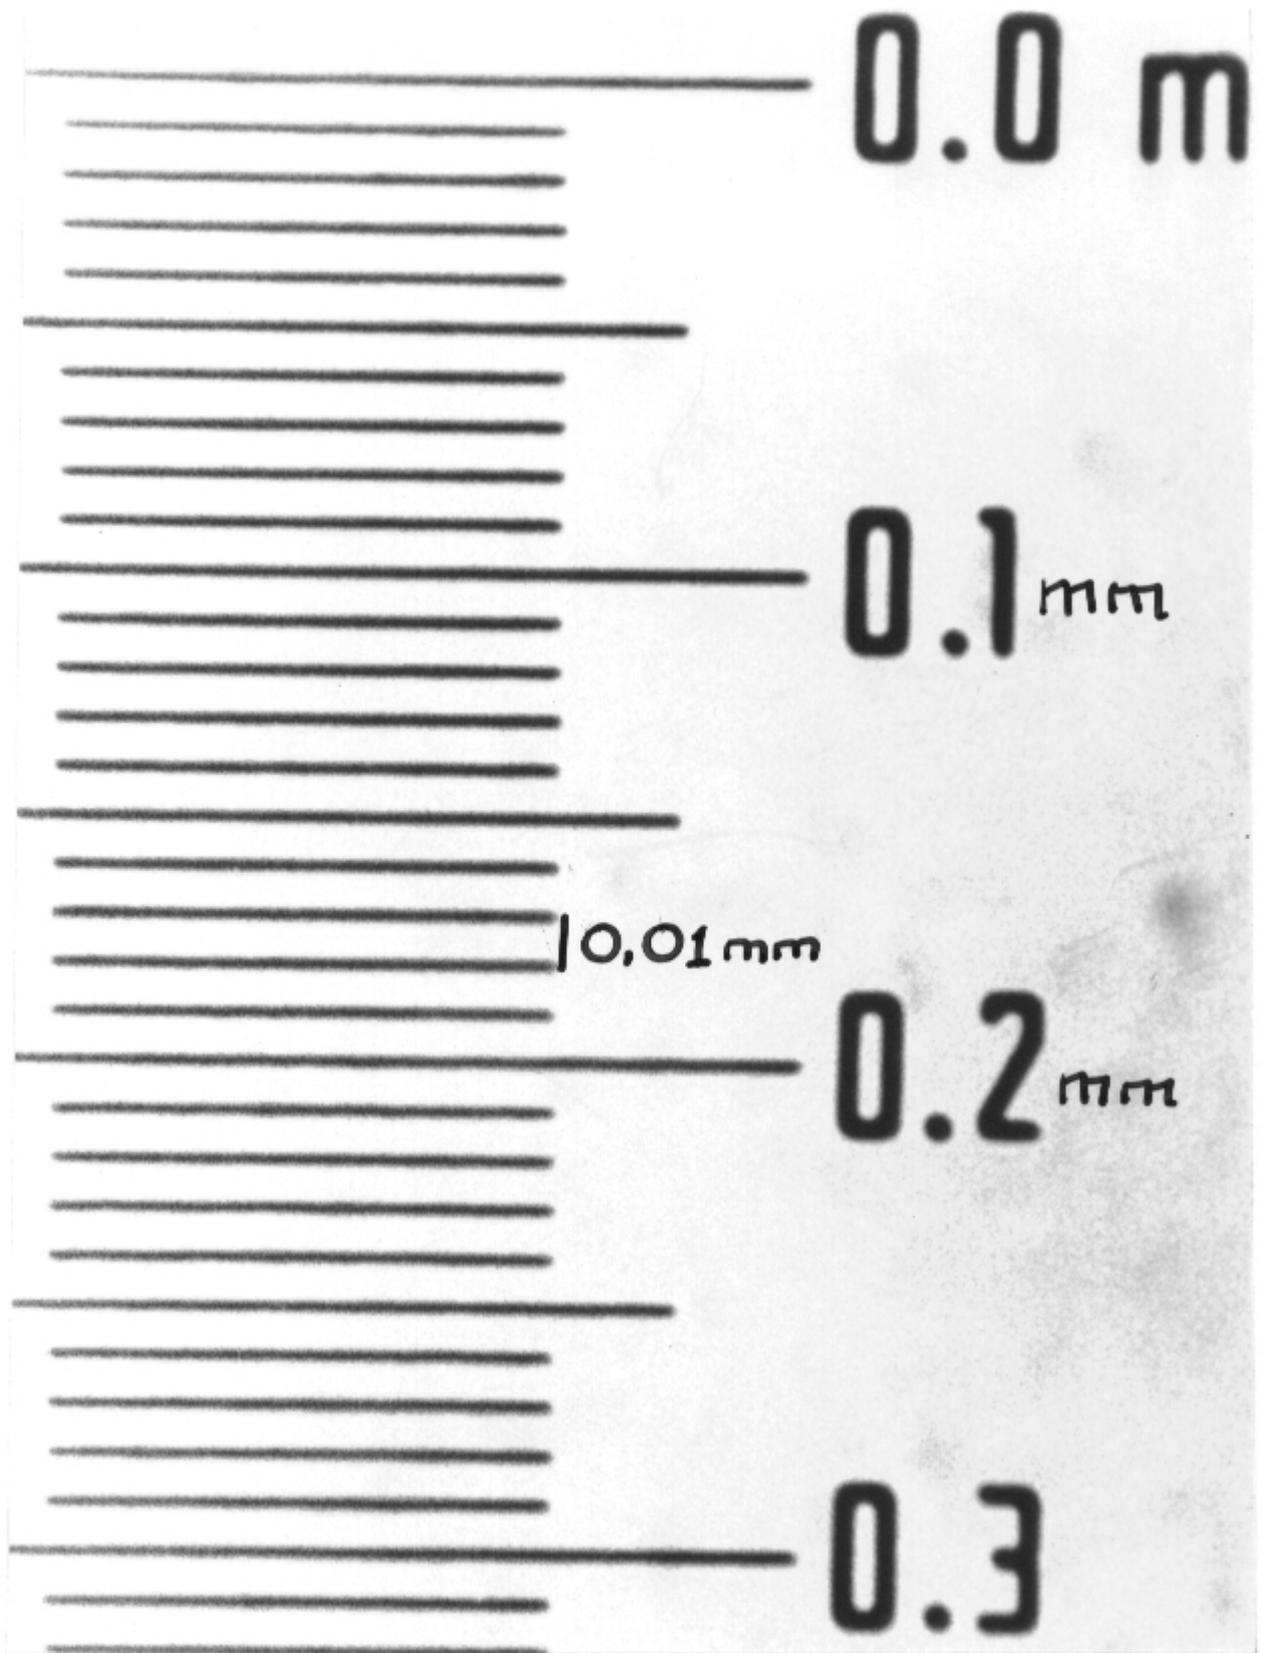
Fotografía nº 5.- Testigo micromético. Divisiones de 0.01 mm.

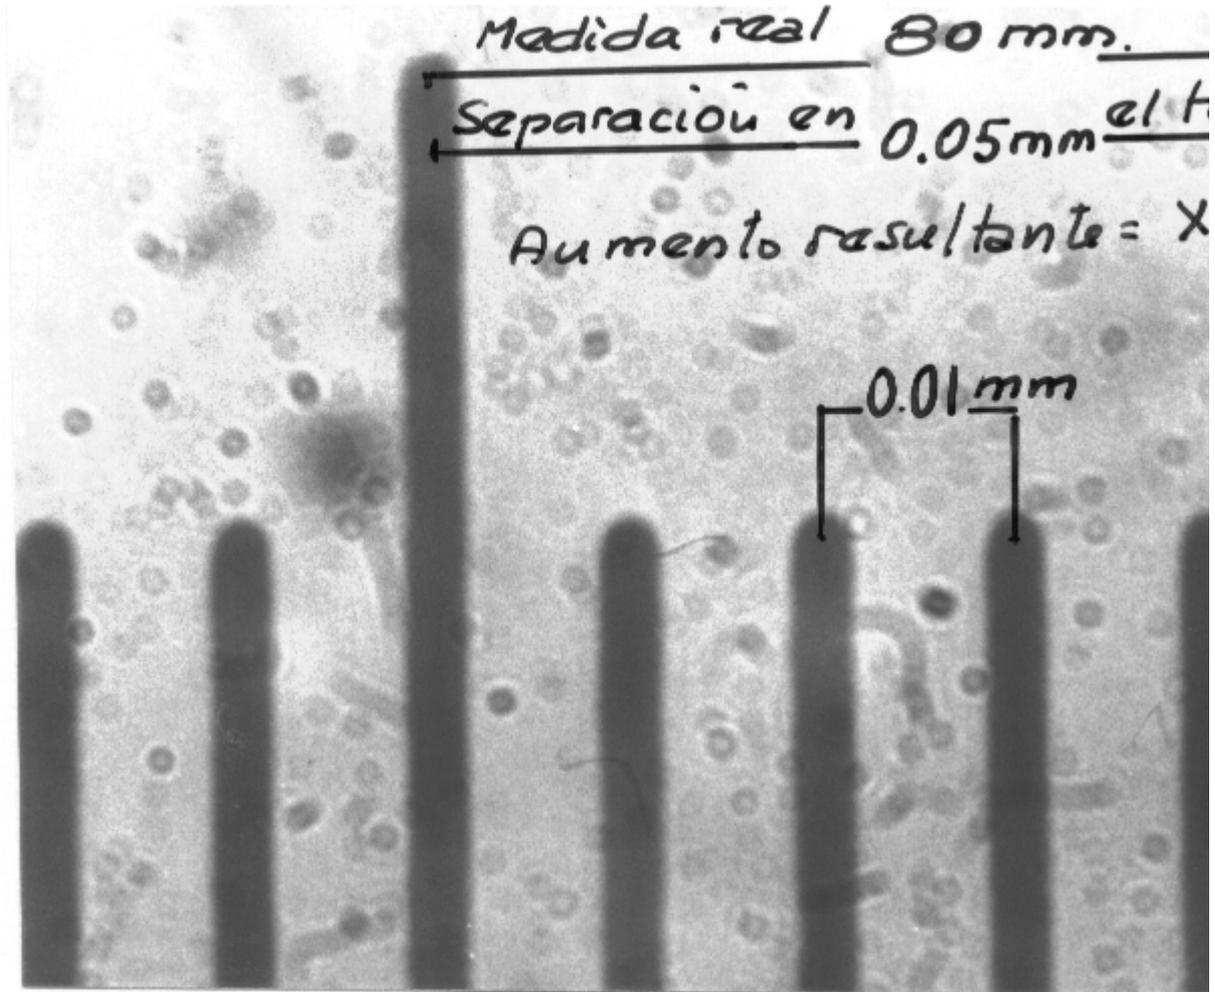
Fotografía nº 6.- Testigo micrométrico. Aumento aproximado de 1600x

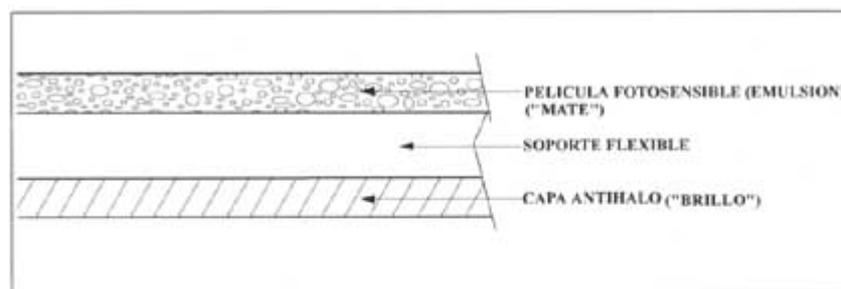
fig.1

El soporte es (ver fig. 1 y fotografía nº 7) un acetato de celulosa ("celuloide"), que lleva en una de sus caras ("mate"), una película fotosensible llamada emulsión, cuya composición fundamental está conformada a base de halogenuros de plata, o sea plata y un elemento químico halógeno (bromo, yodo, cloro o fluor). Estos haluros de plata son sensibles a la luz. El bromuro de plata ( $\text{AgBr}$ ) es el componente principal de las emulsiones de los negativos (películas). El cloruro de plata ( $\text{AgCl}$ ) se utiliza fundamentalmente para el papel-copia (positivos).

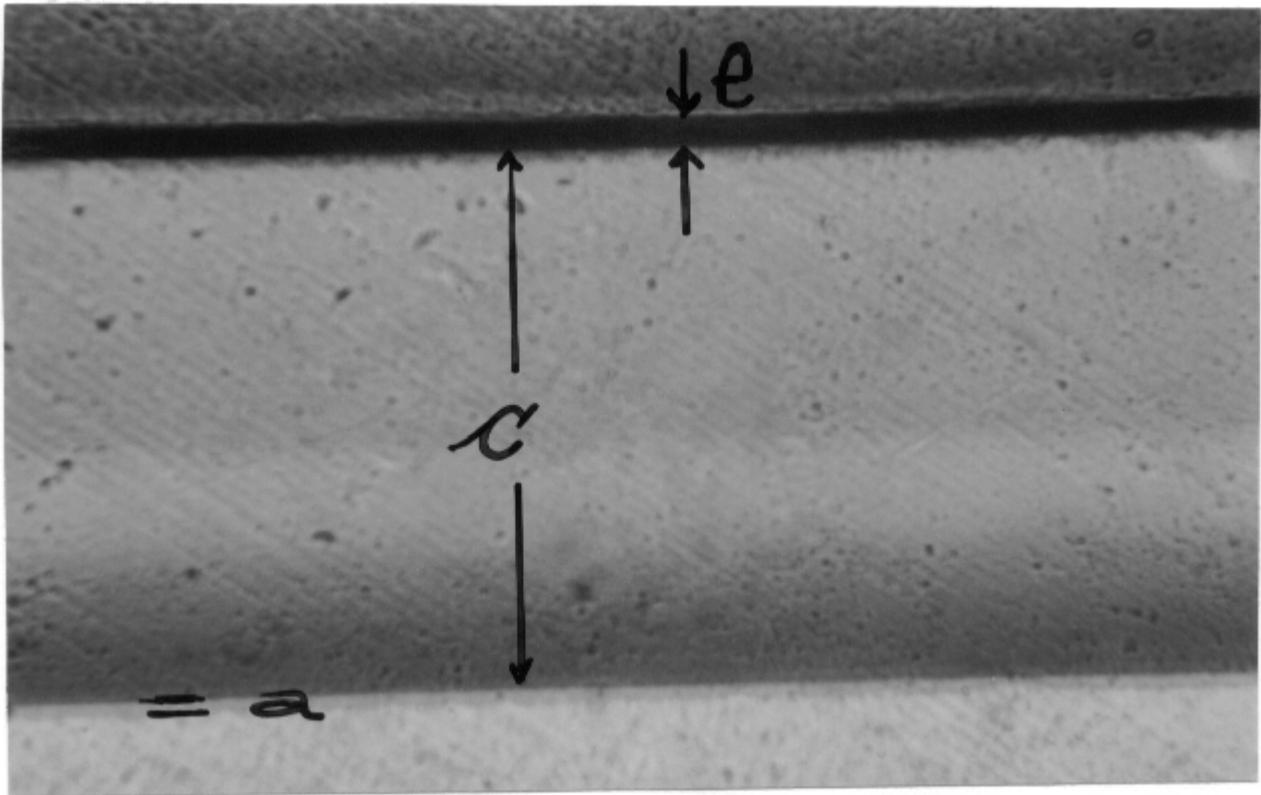
fotografía nº 7: sección transversal de un negativo.  
a=Antihalo; c=Celuloide; e=Película fotosensible
